**“ANALISIS KEKUATAN STRUKTUR PADA RUANG PERKULIAHAN DAN  
LABORATORIUM TERPADU FAKULTAS PERTANIAN UNIVERSITAS  
HASANUDDIN PASCA KEBAKARAN”**

**Abstract :** *This study purposed to analyze the residual strength of reinforced concrete structural elements of the post-fire and then recommend methods of structural repairs. Data taken from a case study that has been studied previously in the lecture room and an integrated laboratory Faculty of Agriculture, University of Hasanuddin on October 4, 2014 at 02:45. Testing was conducted by three (3) types, namely: 1. Evaluation Test Structure to obtain initial structural data, 2. Schmidt Hammer Test Test to determine the uniformity of concrete and obtaining the compressive strength of concrete structures, 3. Strong Pull Test Reinforcing Steel to acquire the value of residual tensile strength steel (fy). The results of structure calculations showed that the concrete structure has been decreased by 10% the strength of the structure with uneven levels of damage to the burned area (moderate impairment and severe damage) and recommended repair method is filling / plastering the classified section and reconstruction of the damaged structure heavi

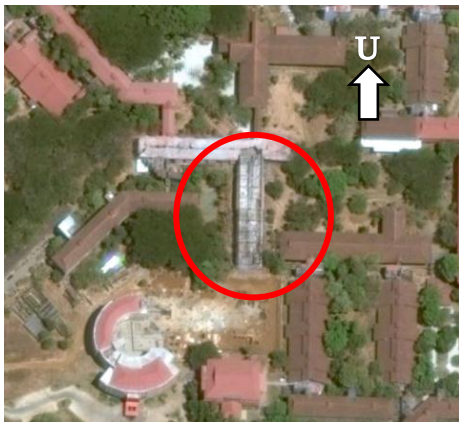
Gambar 3.1 Lokasi Pengamatan Pasca Kebakaran

Ruang perkuliahan dan laboratorium terpadu Fakultas Pertanian Universitas Hasanuddin terdiri dari 4 (empat) ruang kuliah dan 3 (tiga) laboratorium dan satu ruang administrasi dengan ukuran keseluruhan panjang sekitar 70,80 meter, dan tinggi bangunan 4 meter, serta elevasi 12 meter dari permukaan tanah.

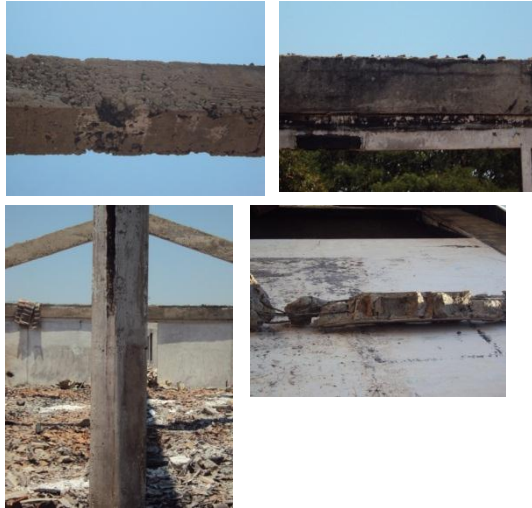
Gambar 4.1 Keadaan Elemen Struktur Pasca Kebakaran

Berdasarkan pengamatan yang dilakukan secara langsung di lokasi kebakaran yaitu gedung perkuliahan dan laboratorium terpadu Fakultas Pertanian Universitas Hasanuddin, maka dapat dilihat pengamatan visual di lokasi kebakaran pada gambar 4.1 sebagai berikut:

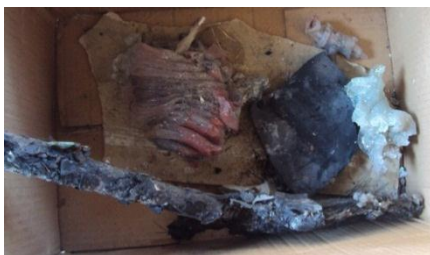
Gambar 4.2 Material Leleh pada Lokasi Kebakaran

Selain pengamatan terhadap struktur gedung, dilakukan juga pengamatan dan evaluasi terhadap benda-benda terbakar di lokasi kejadian. Dengan melakukan evaluasi terhadap benda yang terbakar maka dapat diperkirakan panas tertinggi yang terjadi di lokasi kebakaran (Tabel 4.1). Adapun benda-benda terbakar yang ada di lokasi yaitu: plastik, kaca, dan aluminium yang meleleh dapat dilihat pada gambar 4.2.

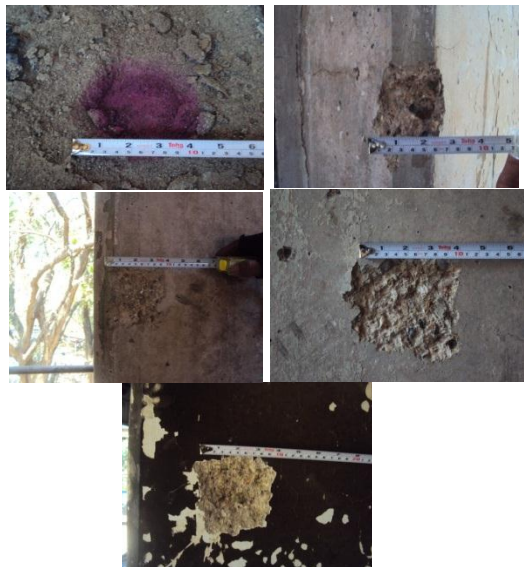
Gambar 4.3 Uji Karbonasi pada Elemen Struktur Pasca Kebakaran

yang digunakan untuk mengetahui sifat asam atau basa suatu material ketika ditetesi/diolesi dengan cairan tersebut. Rentang PK Phenolphthalein adalah antara 8,4 – 10, dengan perubahan warna ungu sangat tua hingga ungu sangat muda (Gambar 2.7). Apabila terjadi perubahan warna maka material yang diuji bersifat basa (masih dalam kondisi baik untuk beton) tetapi jika tidak terjadi perubahan warna berarti material yang diuji bersifat asam (dalam keadaan tidak baik untuk beton). Pada gambar 4.3 berikut adalah pengujian dengan indikator PP yang dilakukan di lokasi pasca kebakaran:

Dari hasil uji karbonasi maka dapat disimpulkan bahwa plat masih dalam kondisi baik karena terjadi perubahan warna, sedangkan pada elemen struktur lainnya tidak terjadi perubahan warna setelah disemprotkan indikator kimia, hal ini membuktikan bahwa telah terjadi penurunan mutu beton akibat kebakaran.
